Alerta de Segurança: Poeira de sílica: um perigo respiratório para trabalhadores de marmorarias em Massachusetts

Programa de Vigilância da Saúde Ocupacional, Outono, 2025

Massachusetts confirma o primeiro caso documentado de silicose em um profissional do setor de fabricação de bancadas de pedra.

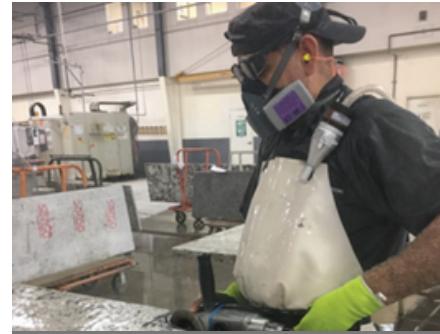
Profissional do setor fabricação de bancadas de pedra usando uma esmerilhadeira para fazer o acabamento de uma bancada.

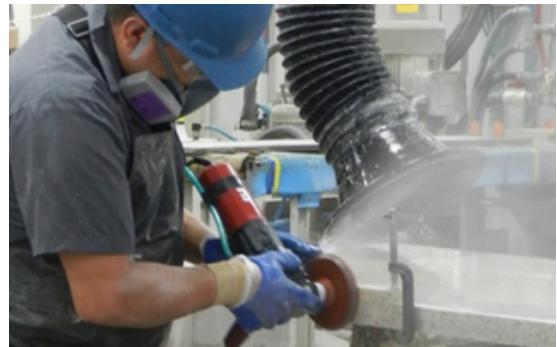
Equipamentos de controle de poeira e técnicas com uso de água contribuem para reduzir os níveis de pó no ambiente.
