# **Investigação de resíduos no bairro Bliss Corner Dartmouth, Massachusetts**

Gerard Martin e Lori Williamson  
Departamento de Proteção Ambiental de  
Massachusetts

21 de março de 2019

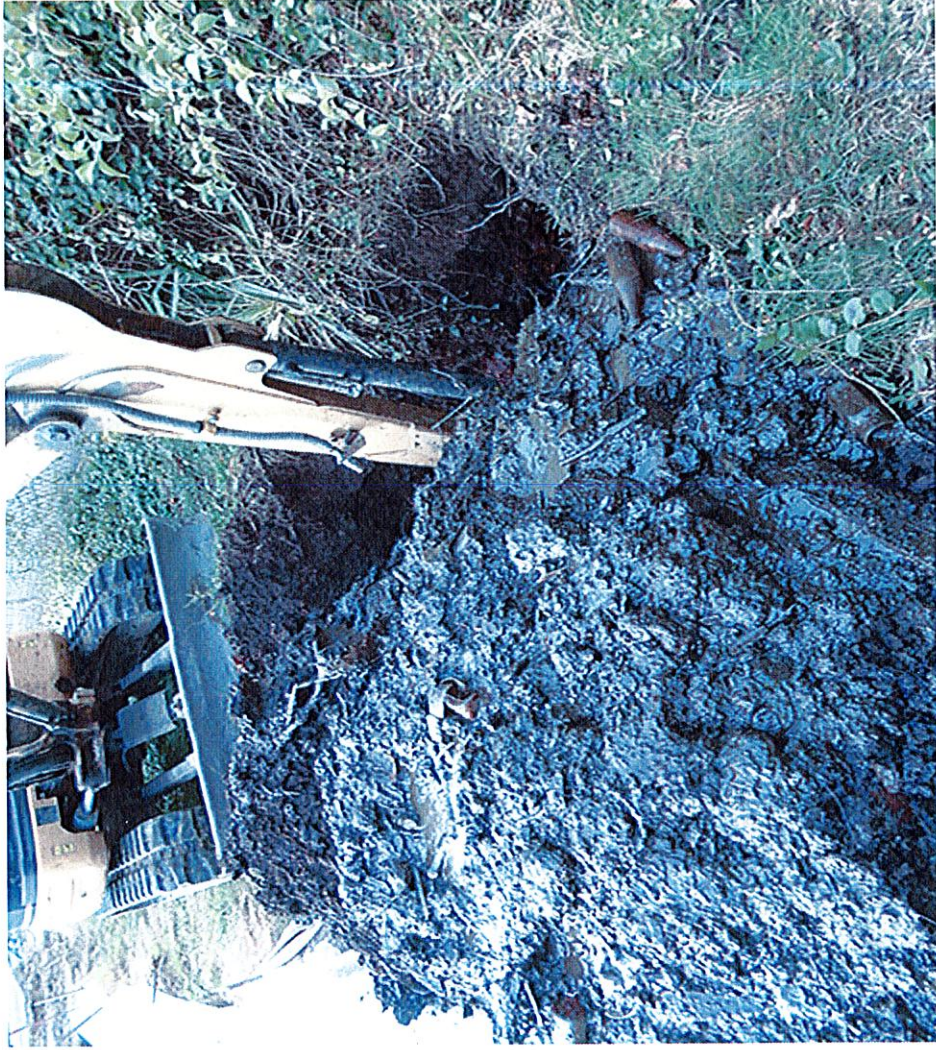
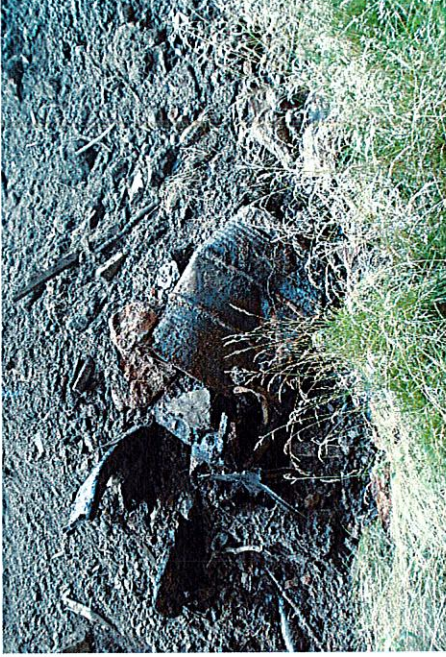
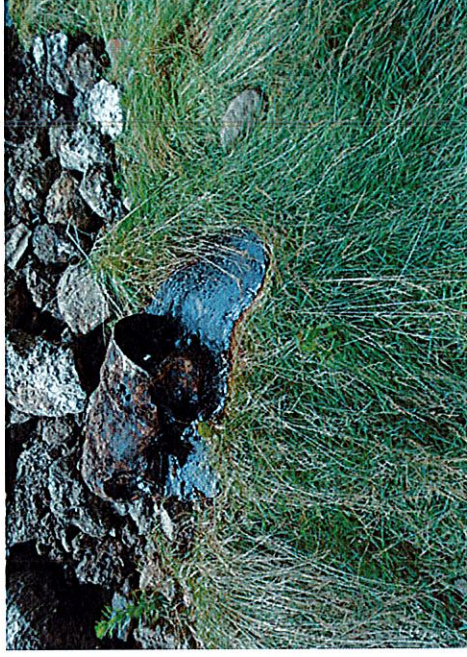
# 85 McCabe Street

- Julho de 2018 - O Coordenador de Assuntos Ambientais de Dartmouth chamou o MassDEP para relatar uma liberação de petróleo dos tambores durante as atividades de escavação
- Julho de 2018 - MassDEP inspecionou a propriedade e observou líquidos semelhantes a alcatrão, objetos de metal, pneus, vidro e outros detritos. Um forte odor de petróleo foi notado
- Agosto de 2018 - MassDEP emitiu um aviso de responsabilidade (NOR) / solicitação de ação de resposta imediata (IRA)
- Agosto de 2018 - Plano de Ação de Resposta Imediata (IRA) submetido

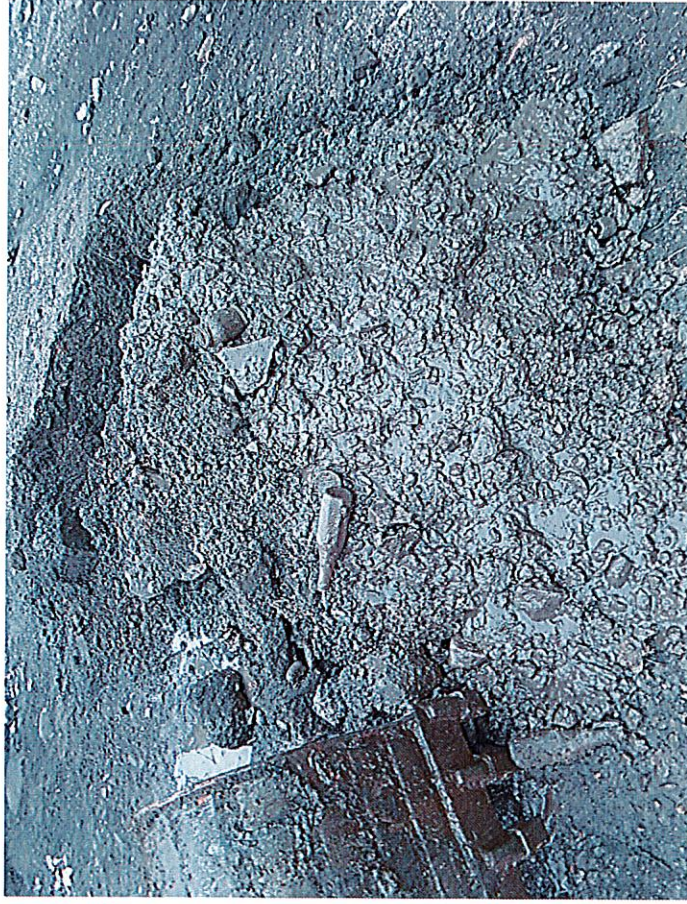
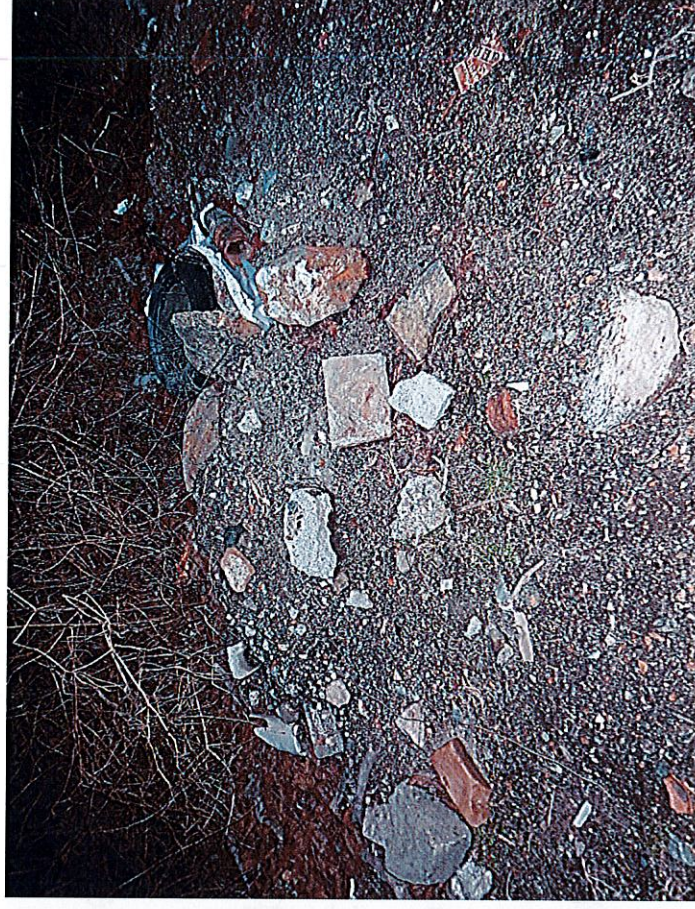
# 20 Kraseman Street

- Outubro de 2018 - Em resposta ao artigo de jornal, o MassDEP e o Conselho da Cidade da Saúde inspecionam a Rua Kraseman, 20, onde atividades de reabilitação estavam ocorrendo
  - O material residual foi observado e o MassDEP solicitou o teste do material
- Dezembro de 2018 - MassDEP recebeu notificação de PCBs em 15,4 partes por milhão (ppm) em solo raso (0 a 3 pés)
  - Esta é uma condição que pode representar um Risco Iminente e requer que uma Ação de Resposta Imediata (IRA) seja conduzida.
- Dezembro de 2018 - MassDEP emitiu um aviso de responsabilidade (NOR) / solicitação de ação de resposta imediata (IRA)
